# ISTANZA DI AUTORIZZAZIONE PAESAGGISTICA

RELAZIONE TECNICO-DESCRITTIVA

*PROPOSTA PROGETTUALE CON OPERE REALIZZATE IN ASSENZA DI TITOLO ABILITATIVO IN  
FABBRICATO SOTTOPOSTO AD AUTORIZZAZIONE PAESAGGISTICA SITO IN VIA FONTANA N.  
38/A – RUBIERA (RE) 42048*

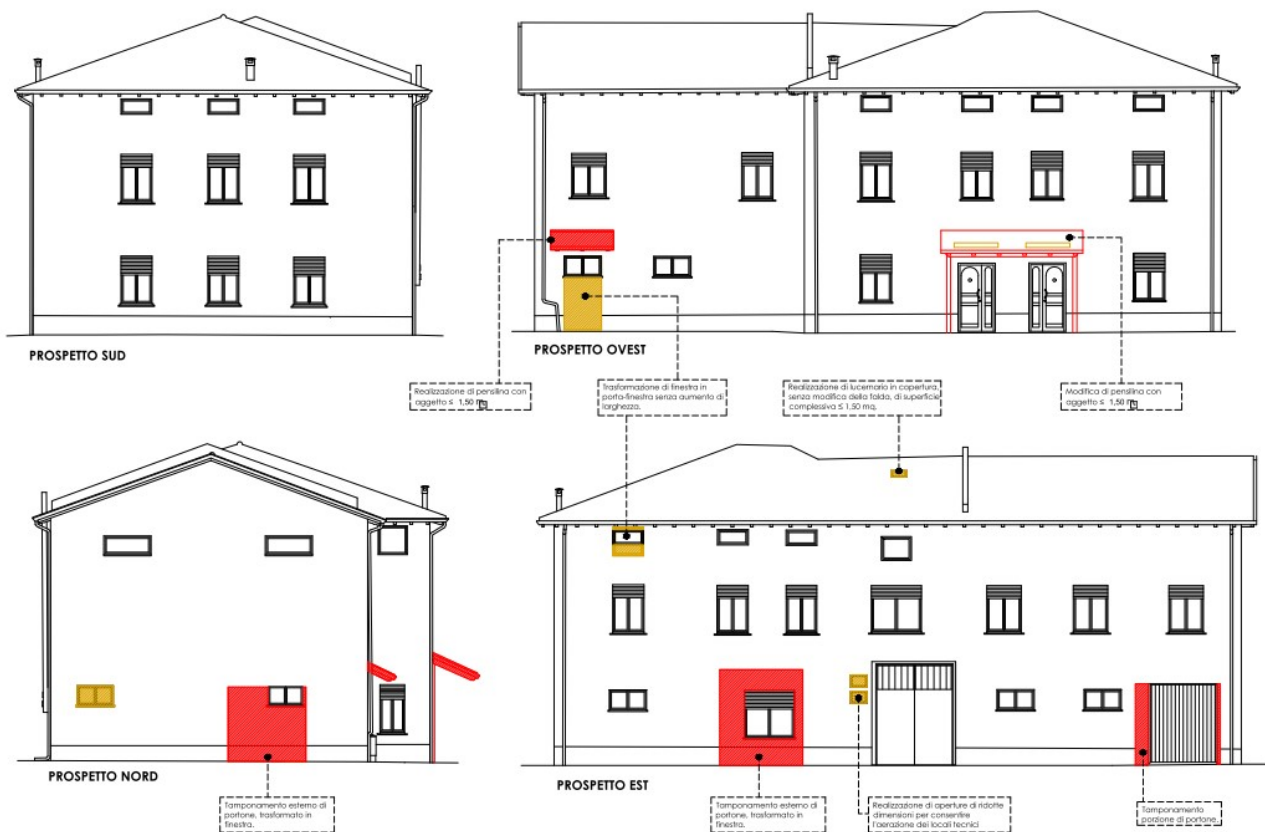
- N. 2 tamponamenti esterni di portoni posti sui fronti Nord/Est ed Est, trasformati in finestre;
- Trasformazione di finestra in porta-finestra, senza aumento della larghezza originaria e senza alterare in maniera sostanziale il comportamento della fascia di piano;
- Realizzazione di nove aperture per la ventilazione dei locali tecnici posti sul fronte retrostante lato Est;
- Realizzazione e modifica di pensilina con aggetto < 1,50 m e perciò esclusa dai conteggi delle superfici utili ed accessorie;
- Realizzazione di lucernario in copertura, senza modifica della falda, di superficie complessiva  $\leq 1,50 \text{ m}^2$ , senza la necessità di opere di rinforzo degli elementi strutturali principali.

A fronte di una verifica documentale degli atti depositati presso l'amministrazione comunale, si ritiene corretto ricondurre come periodo dell'abuso l'anno 01/01/2001, ossia successivamente alla presentazione dell'istanza Prot. n. 20616 del 06/12/2000, nella quale venivano riportate parte delle opere oggetto della presente sanatoria.

La suddetta istanza non venne rilasciata per mancanza di documentazione e si ritiene che le opere in oggetto vennero ugualmente eseguite in assenza di un regolare titolo abilitativo.

Tutte le opere oggetto di sanatoria presentano per l'appunto caratteristiche costruttive riconducibili agli inizi degli anni '2000 e si allega atto notorio ad evidenziare l'epoca costruttiva di tali opere.

Le opere realizzate in assenza di titolo abilitativo non comportano alcun aumento del valore venale dell'immobile e non si produce un danno vero e proprio al valore paesaggistico dell'area in quanto gran parte delle difformità riscontrate, sono localizzate sul fronte retrostante ed assolutamente non visibile dal fronte strada.

Il fronte in oggetto (lato est) risulta inoltre essere privo di una originaria lettura architettonica di pregio: finestre prive di un particolare allineamento e finiture globali del fabbricato prive di caratteristiche di pregio.

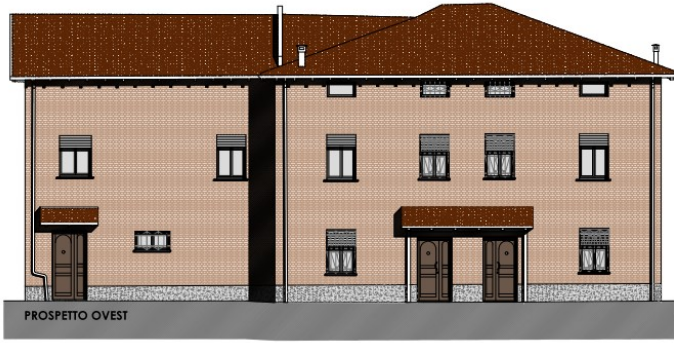
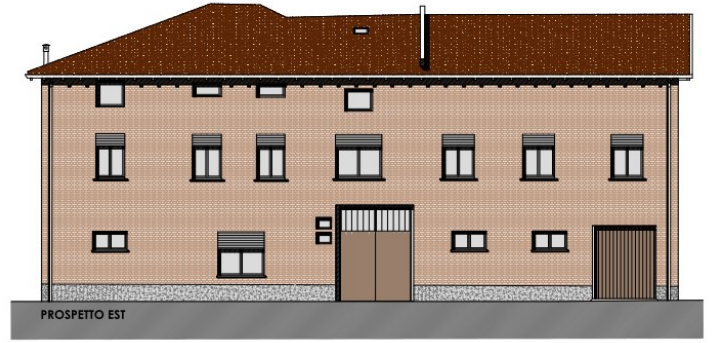
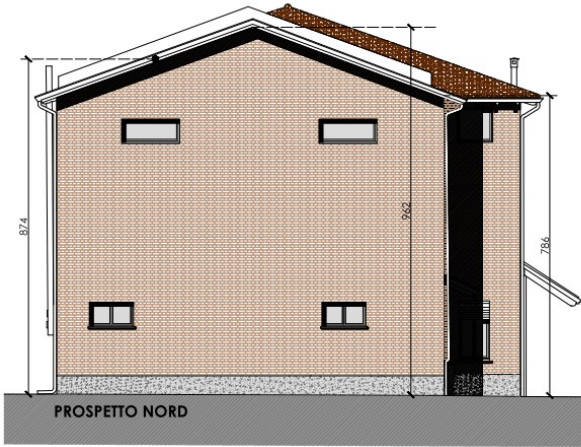
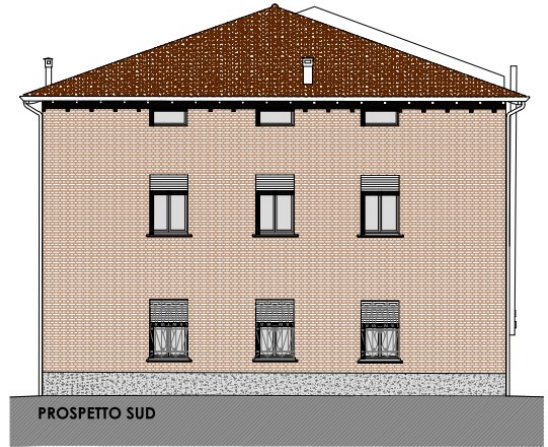
*Prospetti dell'attuale STATO DI FATTO*

L'attuale manto di copertura non essendo in un ottimale stato conservativo, verrà opportunamente smaltito e si provvederà a realizzare un nuovo manto con *isocoppi* del tipo *Alubel lamiera antica*, una lastra metallica a forma di coppo fabbricata in lunghezze su misura adatta sia in nuove costruzioni che nei rifacimenti.
