SCIA DI VARIANTE
RESTAURO E RISANAMENTO CONSERVATIVO
PER OPERE INTERNE E
STRUTTURE ESTERNE DEHOOR
IN FABBRICATO CIVILE CON FUNZIONE MISTA
in Piazza XXIV Maggio civ. 15, 42048 Rubiera (RE).

RINFORZI FRP
ILLUSTRAZIONE SINTETICA DEGLI
ELEMENTI ESSENZIALI DEL PROGETTO
RELAZIONE DI CALCOLO
RELAZIONE SUI MATERIALI
VERIFICA DI SICUREZZA

Data :
10/03/2021

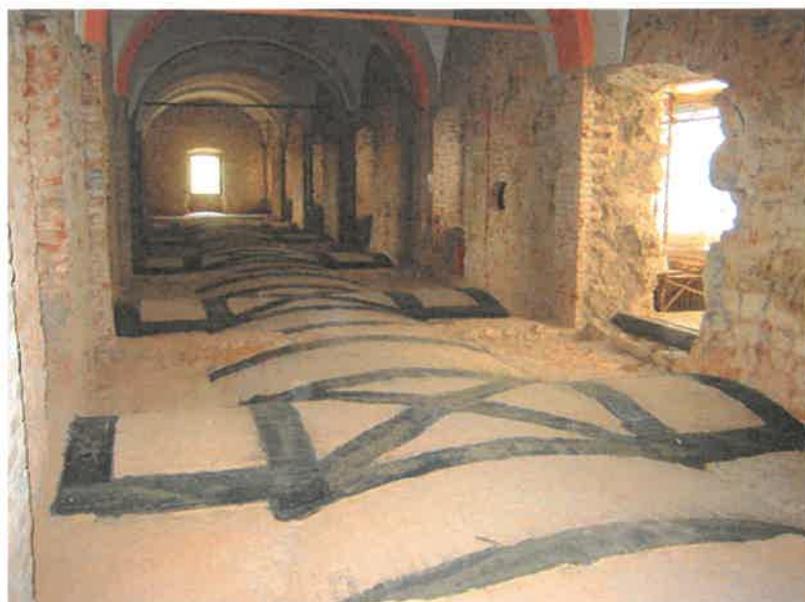
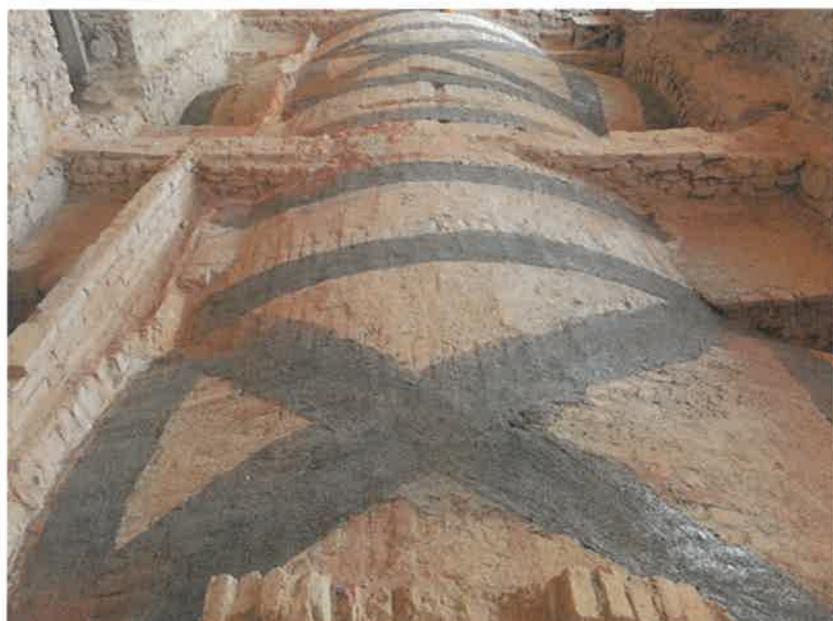
Esempi di applicazioni su volte

L'intervento di rinforzo consiste nell'applicazione di tessuti unidirezionali o bidirezionali ad alta tenacità in fibra di carbonio e tessuti bidirezionali all'estradosso delle volte in esame, solidarizzati alla struttura mediante adesivo epossidico.

Vengono, inoltre, realizzati una serie di ancoraggi con apertura a fiocco di tessuti in CFRP, utili al collegamento strutturale.

La geometria dell'intervento si basa sull'applicazione delle fasce del tessuto suddetto sia lungo i lati delle arcate, sia lungo le diagonali, con una larghezza di circa 25-30 cm; i fiocchi in CFRP di diametro 10 mm vengono disposti entro un foro $1,5\varnothing$ di profondità 30 cm, riempiti con adesivo epossidico, nelle varie intersezioni del tessuto disposto in precedenza. Si allega pianta con indicata la possibile area di intervento.

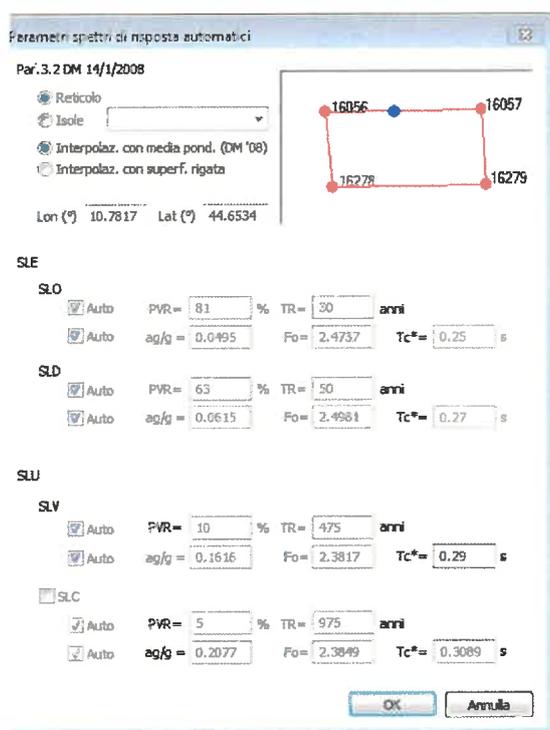
- Categoria topografica T1 – Pendii con inclinazione media < 15°
- Amplificazione topografica $S_T = 1$
- Zona sismica del sito Zona 3
- Coordinate del sito (espressa in gradi secondo le coordinate geografiche WGS84 GD):
 - Latitudine: 44.65340°
 - Longitudine: 10.78170°
- Parametri sismici:

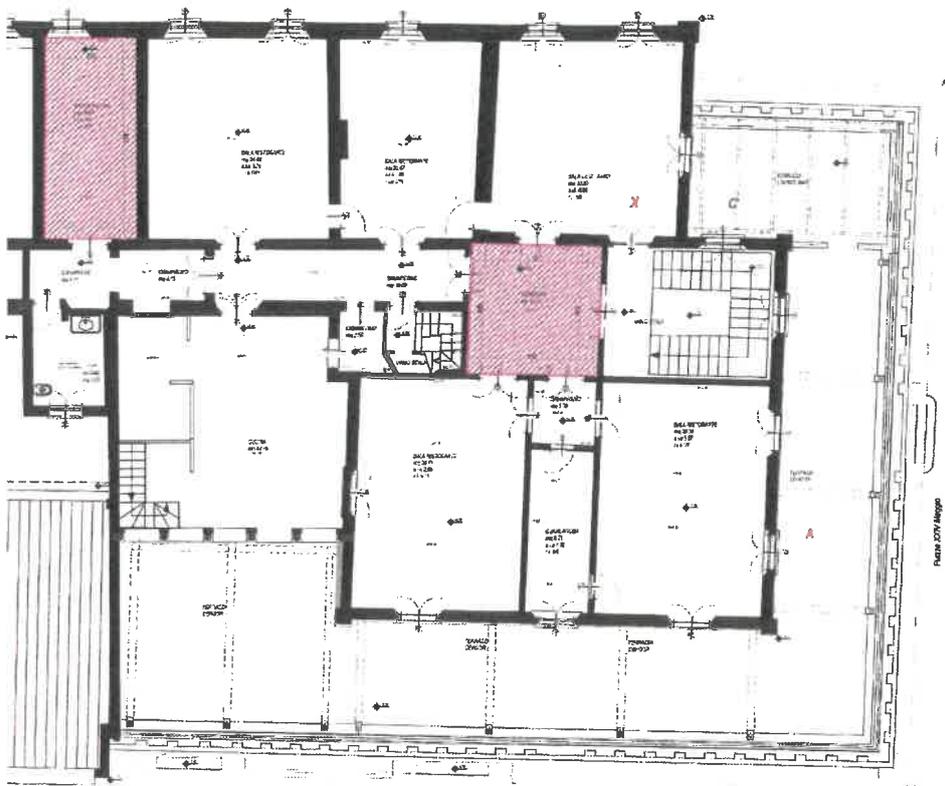
Zone di rinforzo a piano secondo.

Nel dettaglio il rinforzo è previsto nelle zone a piano secondo e sottotetto evidenziate nelle seguenti figure:

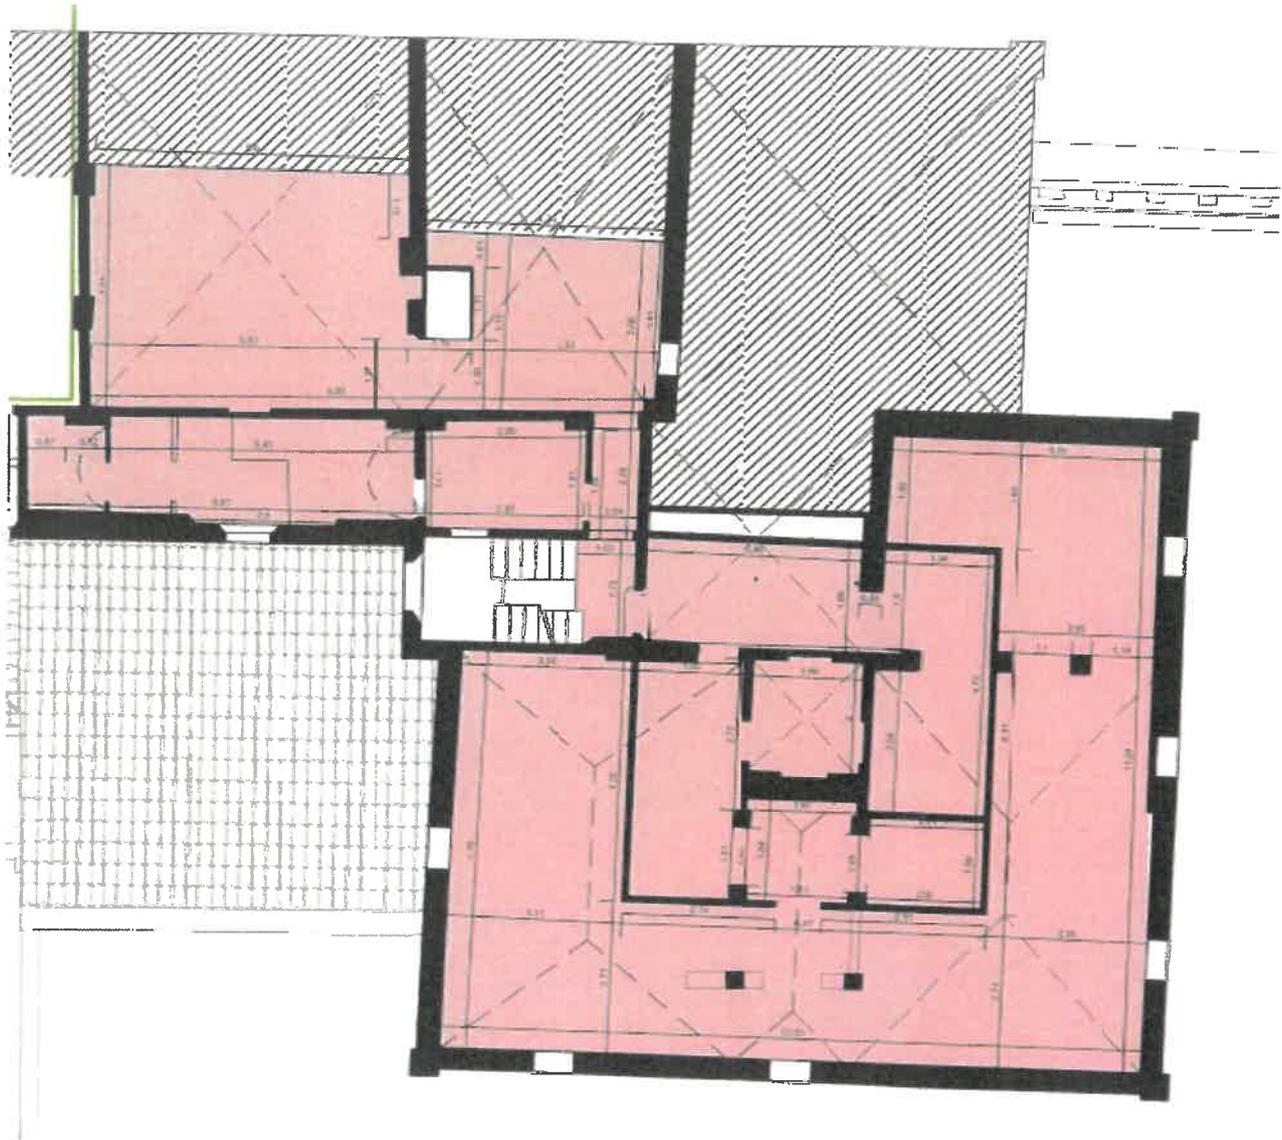
Zone di rinforzo nel sottotetto

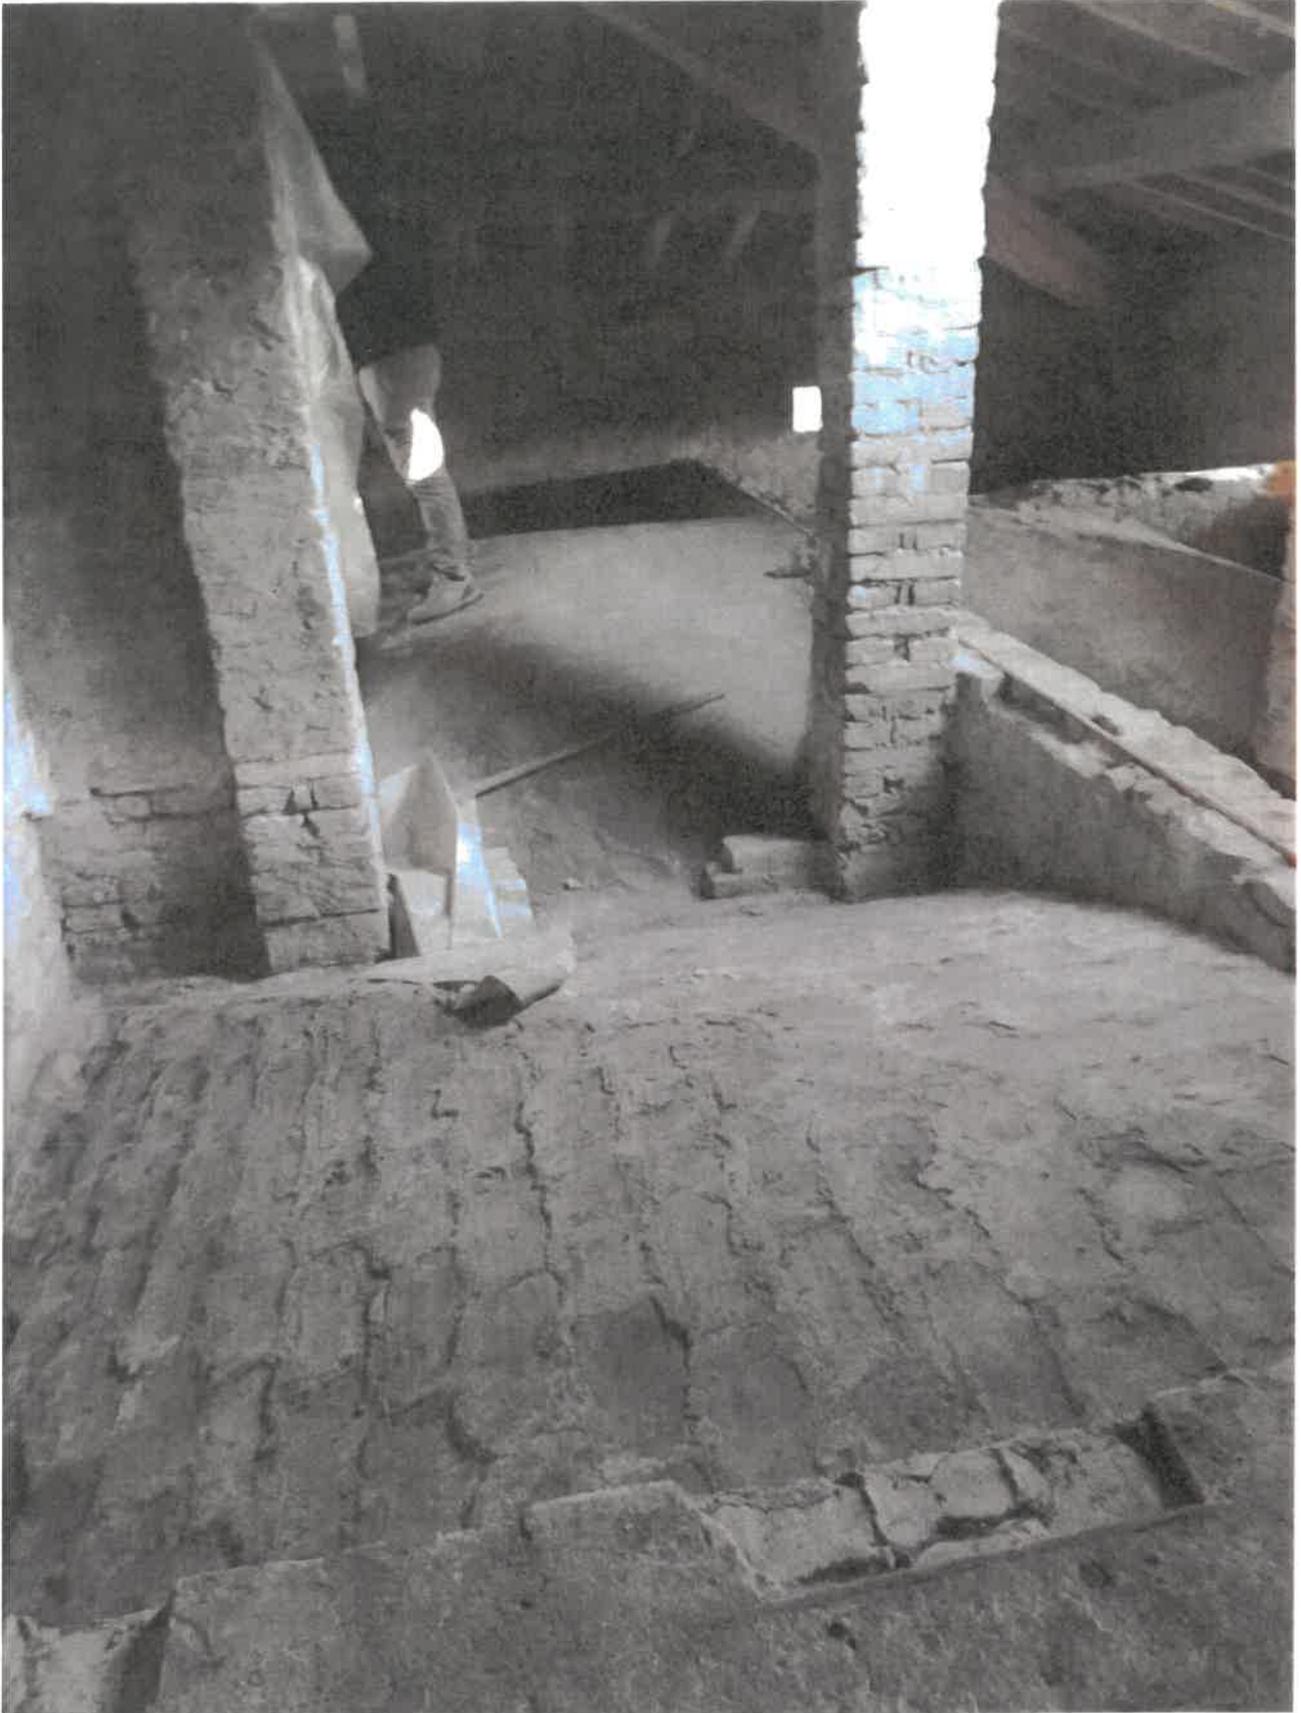
Volta a botte tipologica oggetto di rinforzo presente nel piano sottotetto

Dai sondaggi svolti in loco le volte esistenti sono costituite da tavelloni in muratura di spessore pari a circa 10 cm posizionati di piatto e gravanti sulle murature portanti verticali di irrigidimento. All'estradosso delle volte è poi presente un riempimento in sabbia e cemento fino al raggiungimento della quota di estradosso dell'orizzontamento.

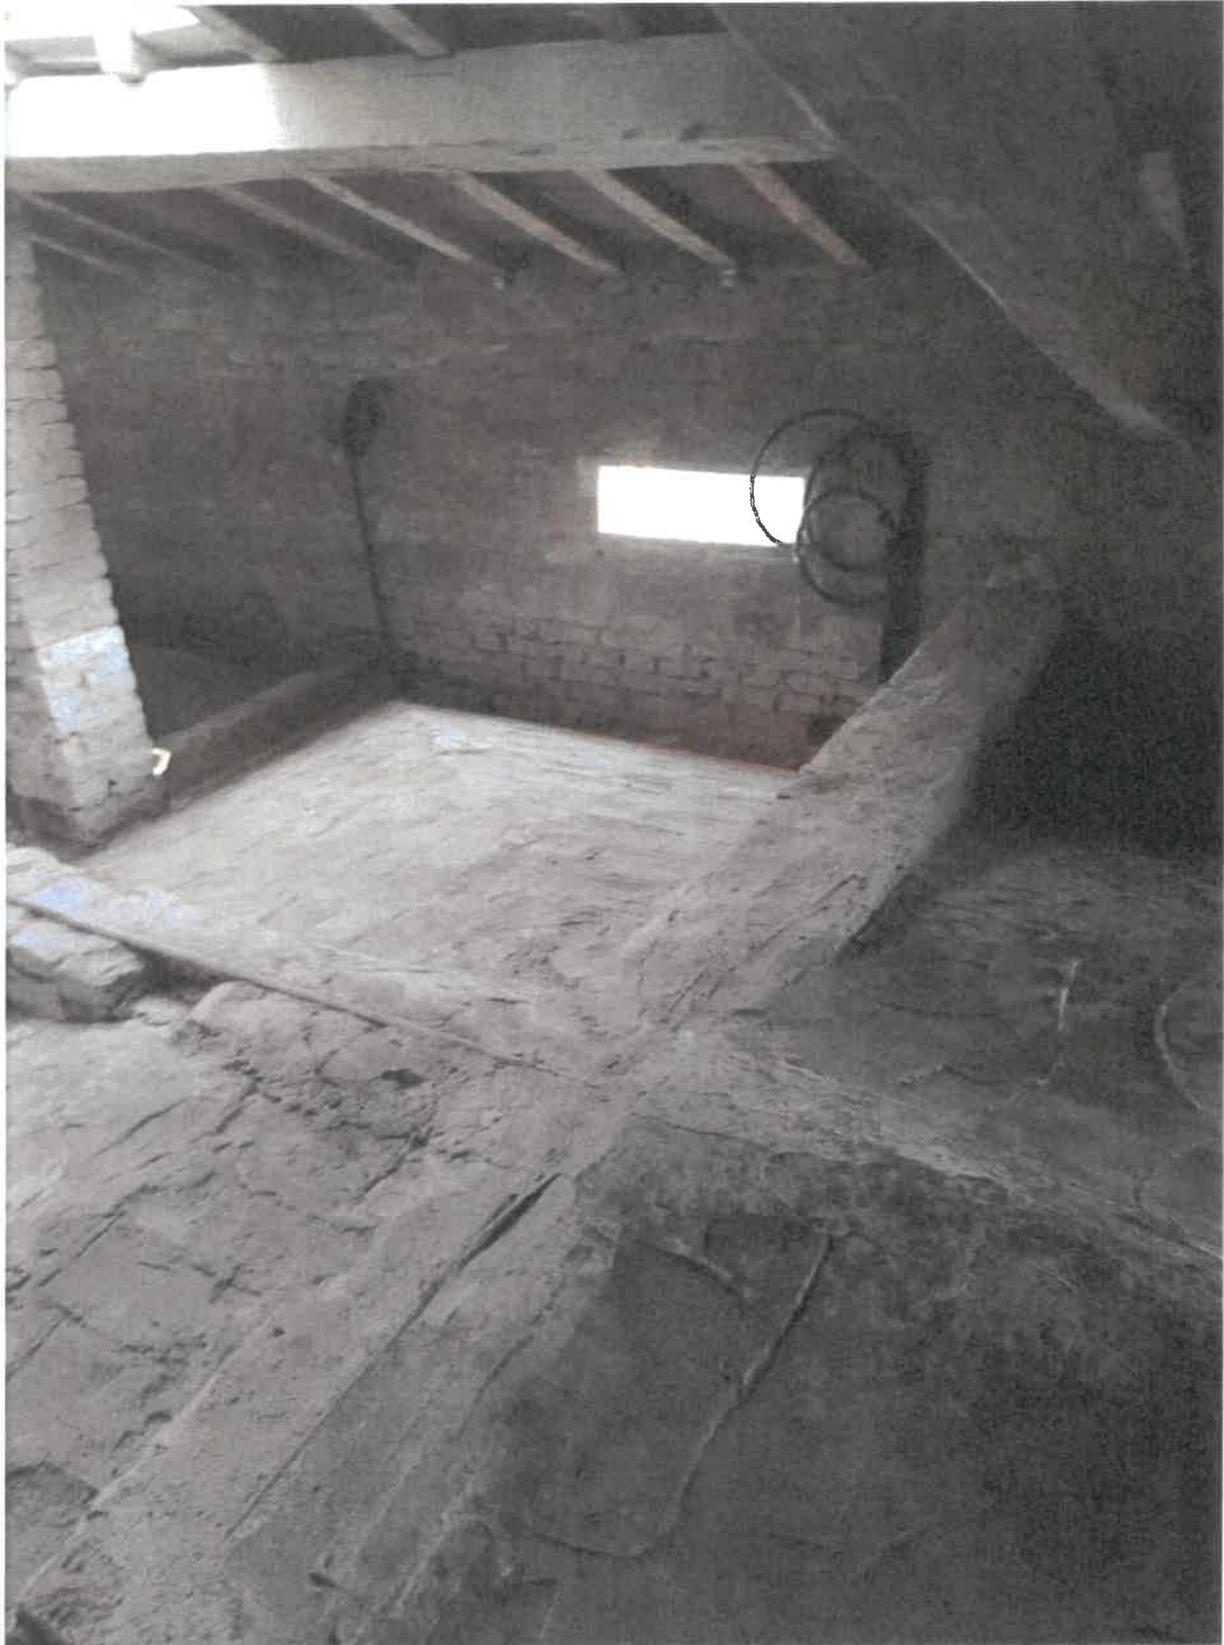
Volta a crociera tipologica oggetto di rinforzo presente nel piano sottotetto

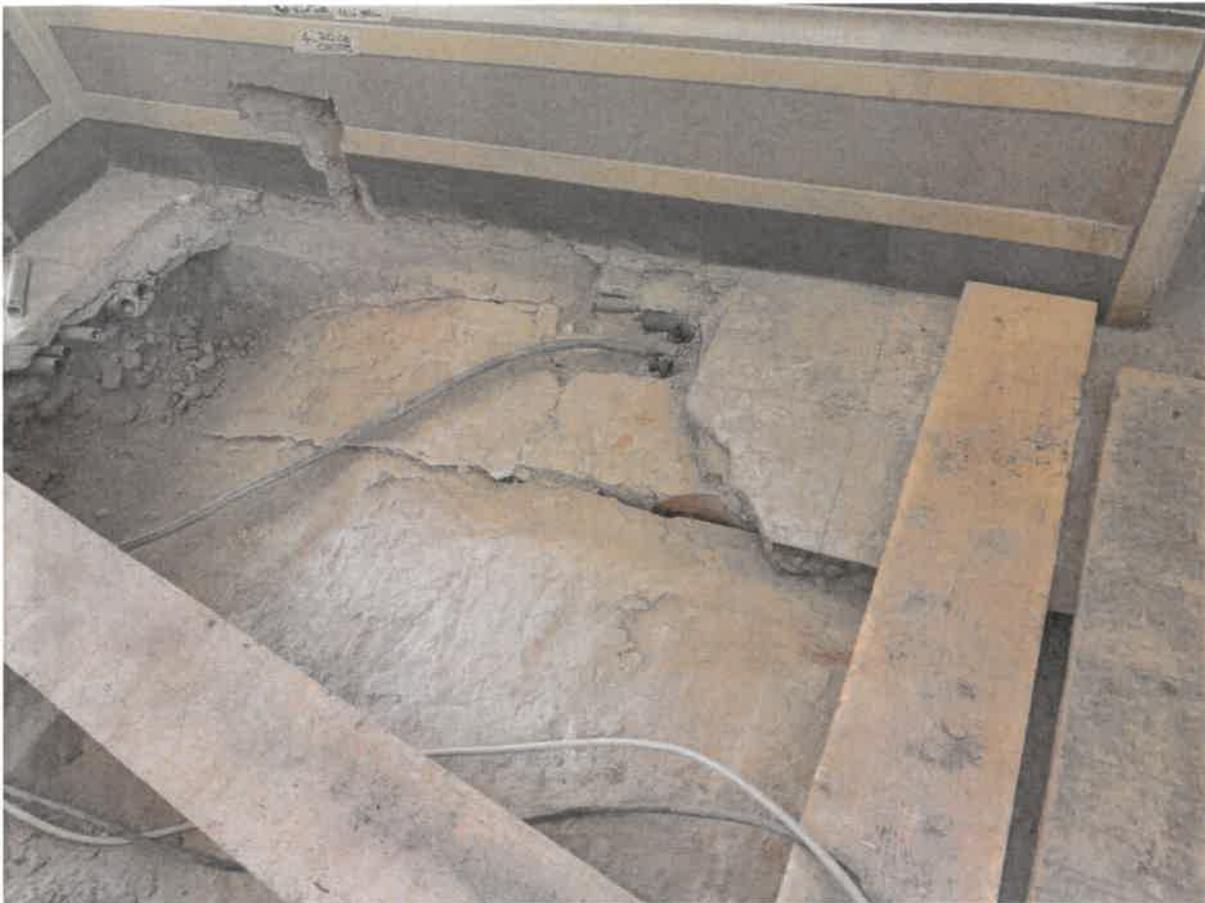
: Lesione su volta a botte presente nel piano osteria

Visto l'esiguo spessore delle strutture costituenti gli orizzontamenti, si procederà innanzitutto ad un consolidamento delle volte mediante una rasatura pari a circa 2cm di malta cementizia strutturale avente la duplice funzione di caldana stabilizzante e di supporto per il successivo rinforzo mediante fasce di FRP con fibre di carbonio di larghezza pari a 50 cm che verranno poste ad interasse pari a 1,00 m circa.

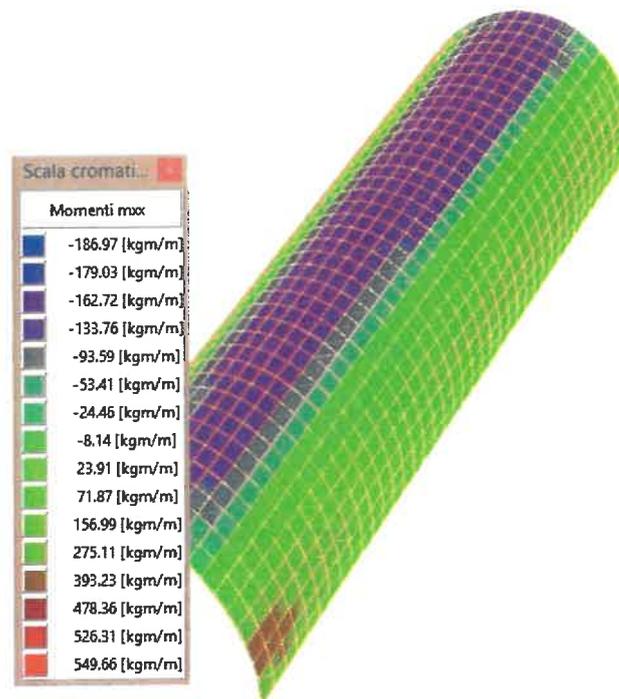
Figura 7: Sollecitazioni massime nelle volte a botte.

Si riportano nel seguito le sollecitazioni ricavate mediante l'ausilio di un codice agli elementi finiti:

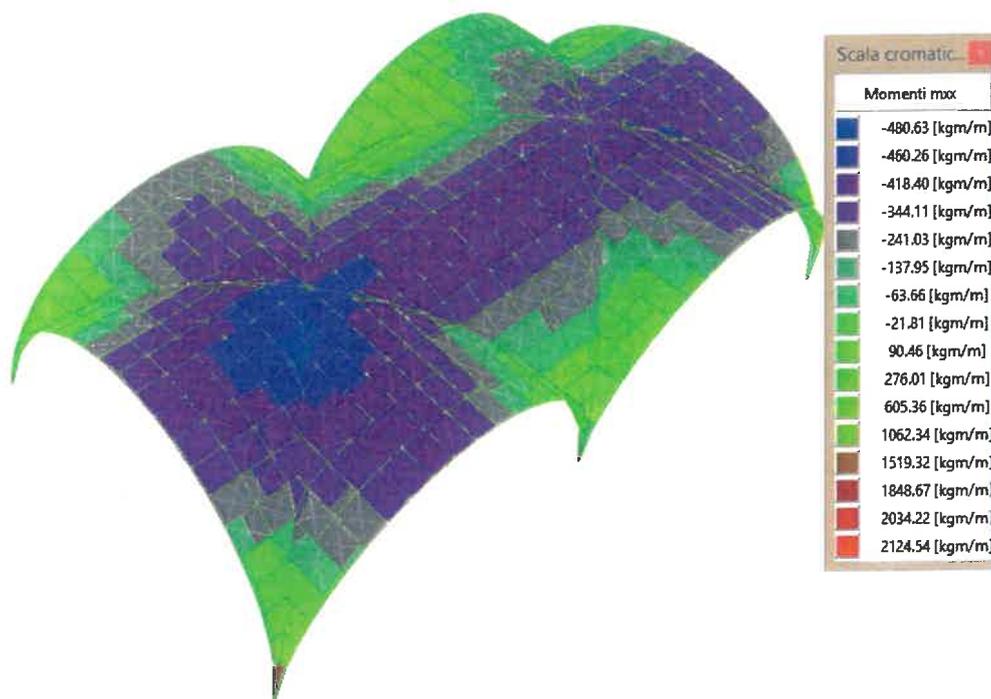
Figura 8: Sollecitazioni massime nelle volte a crociera.

La distribuzione dei momenti e le deformate ottenute mediante codice di calcolo rispecchiano il quadro fessurativo esistente nelle volte a crociera, caratterizzato da lesioni all'intradosso dell'intersezione delle unghie, sezioni in cui il momento sollecitante risulta massimo, soprattutto in corrispondenza della chiave di volta.
